國家水產生物種原庫台東支庫表層及深層海水取水管海上布管施工紀實

¹水產試驗所東部海洋生物研究中心、²秘書室、³水產養殖組

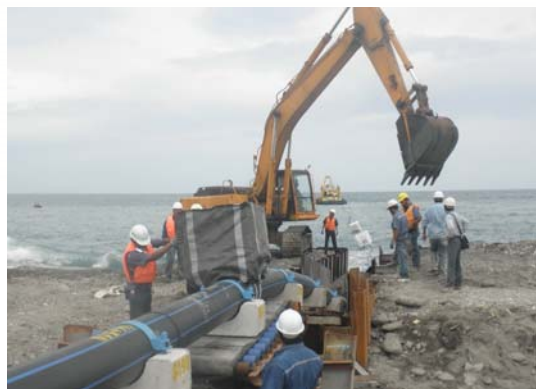
圖1 取水管經輸送帶滑入海中，由大型拖船拖往布管海域

100年8月9日國家水產生物種原庫台東支庫表層及深層海水取水管開始海上布管施工，當日先執行表層海水管布管工作(圖1)，取水頭深度50m，由於管線(HDPE管)僅300m，其近岸端管線先固定於水深約8-9m左右，在取水井外側約300m處海域。由於海況良好施工進行順利，因此於當日下午約6時即完成。雖施工順利但拖管線用輸送帶運轉作業仍有缺點，立即於8月10日進行改善作業。

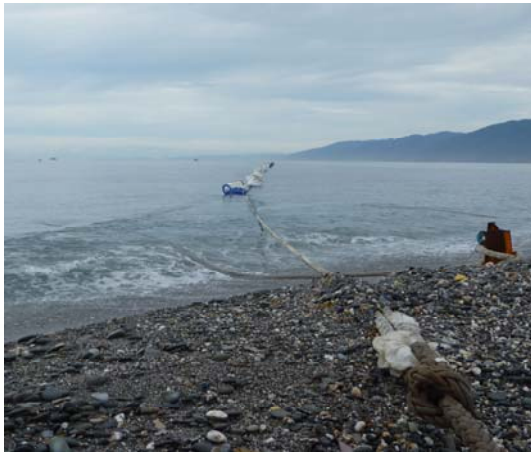
圖 3 近岸端深層海水管拖至離岸水深約 8-9 m 左右之海域定位

8月12日清晨5時開始深層海水管海上布管，由於管線輸送帶原有的缺失已改善，因此拖管作業相當順利，總長約5,000m的HDPE管線，於下午3時左右即全部由作業碼頭將其拖入海中，繼續由大型拖船將整個管線慢慢拖往預定布放海域，近岸段管線則繫上纜繩，由2部大型怪手之鏟斗勾住纜索慢慢將管線拖往取水井外側300m處，水深約8-9m左右之海域定位(圖3)。未來等近岸段水平推進管溝完成後，將已布管完成且固定的深層海水及表層海水2條管線，在水深約8-9m左右海域與近岸段2條管線連接，然後經由管溝一齊回拉至基地內取水井。

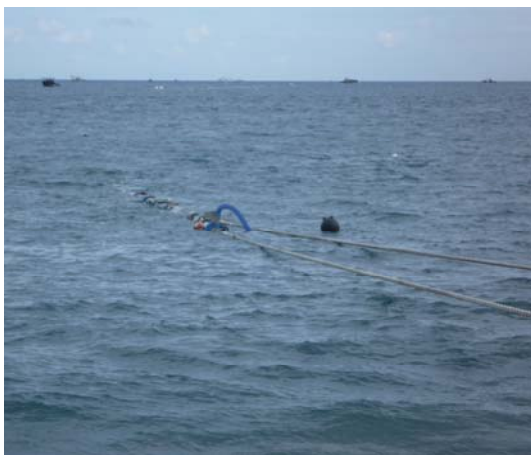
圖 4 近岸端深層海水管開始注水

8月13日除了工作用平台船(日揚9號)外,尚有2艘大型拖船、4艘小型拖船、漁船及舢舨船10餘艘配合作業及警戒,其中5艘拖船配置定位系統(GPS),另有海測船寶拉麗絲號執行管線布放座標定位總指揮工作,由近岸端算起第3艘拖船定位後,表示前半段管線已依既定位置拉直,近岸端隨即開始注水(圖4),管線慢慢下沉,第4、5艘拖船則繼續將管線及取水頭拉至預定位置海域(圖5),由於下午3時起流速增強,

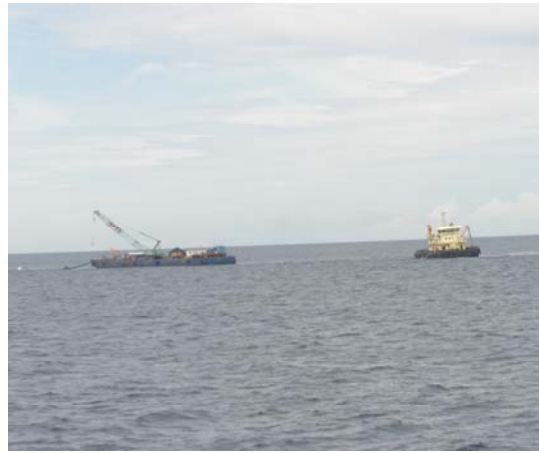
圖 5 大型艘拖船繼續將深層海水取水頭拉至預定位置海域

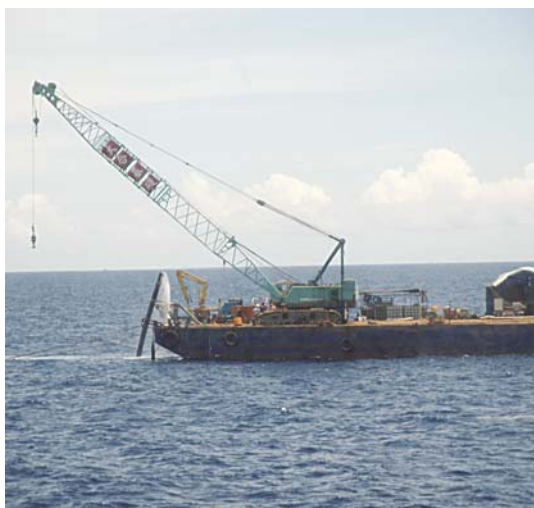
圖 7 從陸域端加壓將原留在管線內之空氣及水排出

8月14日流速轉弱,繼續布放管線,中午12時左右取水頭放入海中(圖6、7),下午1時30分左右取水頭到達定位後,寶拉麗絲號隨即放下ROV測掃,影像顯示取水頭位於管線標示5k+390附近,筆直座落於海床上(圖8),基座深度為水下642m(圖9),比契約需求書所規範之610m還深。ROV繼續朝岸邊測掃,顯示管線均依規劃路線置放於海床上,無扭曲變形等損壞現象,美中不足的是測掃至管線標示0k+630位置,水深約120m左右,ROV機械故障,因此留下近岸管端線約300m無法繼續測掃,至晚間約10時左右,承包廠商、監造單位及本所等之工作人員返回岸上。

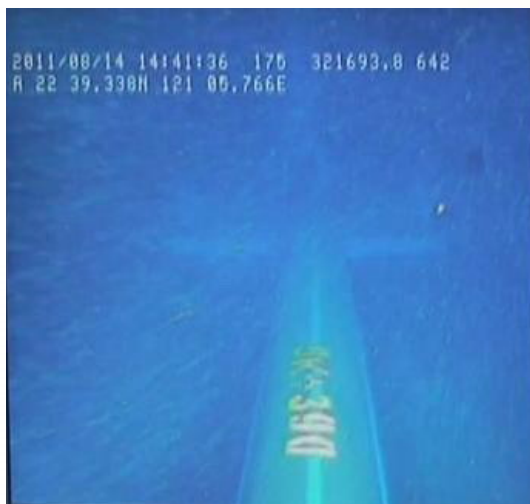
圖 8 取水頭在管線標示 5k+390 附近，垂直座落於海床上

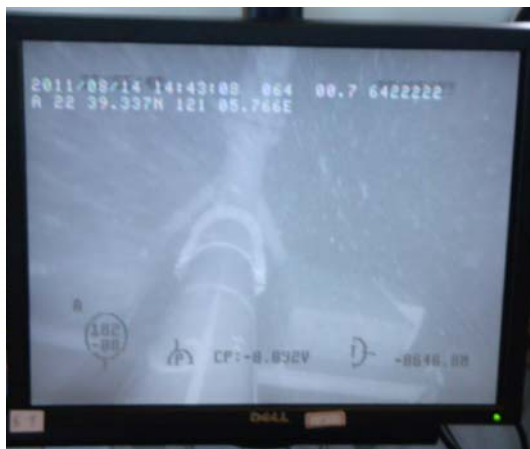
圖 9 取水頭基座置放水深為 642 m
