文蛤收穫機之改良與測試

何雲達

台西分所

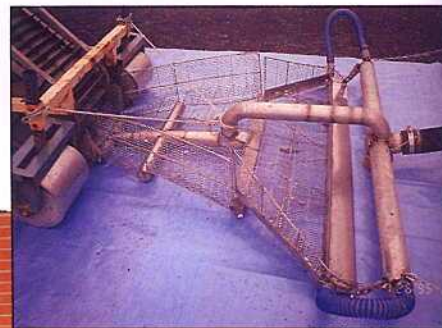
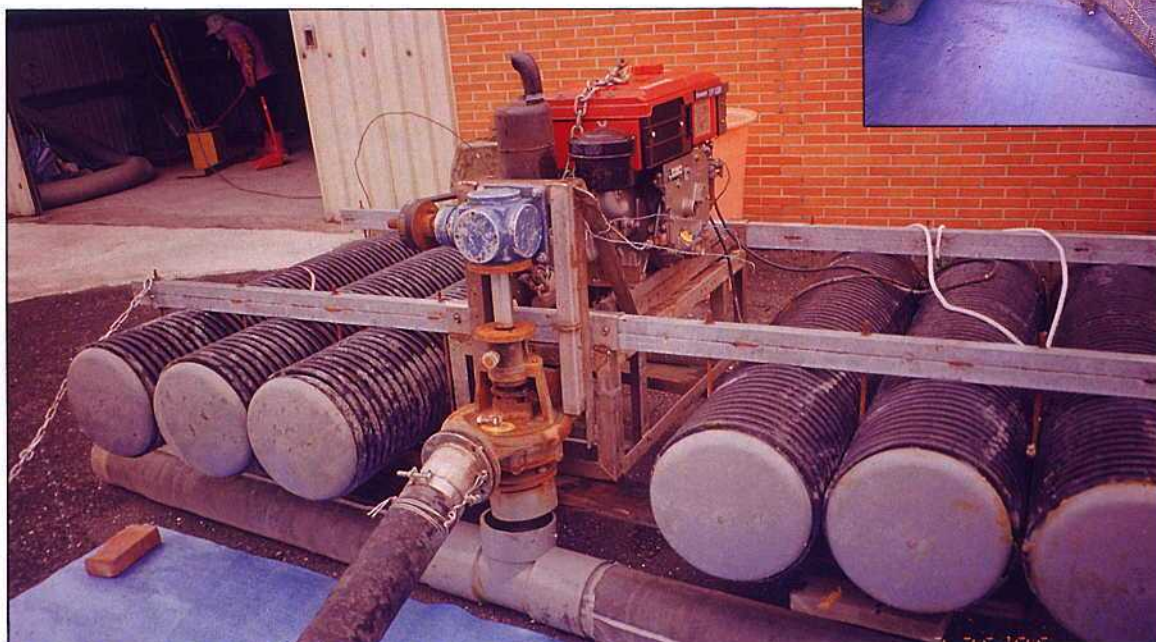
第1代收穫機之橫向下噴主管及第1、2、3層後噴管、輸送機入口之配置

第1代收穫機之18馬力引擎、變向齒輪箱、泵浦、浮筒等各元件之配置

在84年度已完成之第1代文蛤收穫機包括：18HP之柴油引擎，4"出口抽水機浦、高壓噴水管、刮板、傾斜金屬網及刮板式輸送機。抽水機浦加裝垂直變向齒輪箱，由離水式改為沈水式，作業時引擎在前，抽水機浦在後。為適應池底深度不同，高壓管之長度120cm銜接多層次後噴管；因此設計出縱向前段上彎之入水管及橫向主噴水管與各支管之配置，其管徑分配如下：橫向主噴水管及其上「 \square 」形縱向管為3.5"，「 \square 」形縱向管前端之入水管為4"長10cm以15°角向上傾斜，配合高壓管在不同水深可作30cm之高度上下調整，高壓管微彎而不被擠壓變形造成阻力。橫向主噴水管僅有向下之噴孔，另原有向後之噴孔移到活動刮

管上，即改變活動刮條型式，將刮條改成較寬之刮板，刮板後緣焊上1.5"管徑之後噴管，噴管上緣與刮板前緣再焊上蓋板，蓋板與刮板間呈18°角，較有利於刮取懸浮中之底土與文蛤沿平滑之蓋板向上移動，使進入後噴管之水流中，後噴管後方為直條金屬網，可導引文蛤向上移動至第1層後噴管上方，再進入第2、3層往後送之行程。「 \square 」形縱向管後端接第1層橫向後噴支管為3"，與3"縱向導管呈「 L 」形接合，其縱向管後端再接縮小為2.5"之接頭，第2層橫向後噴支管亦為2.5"呈「 T 」形接合，而其縱向管後端由2.5"倒「 T 」形接第3層橫向後噴支管，管徑僅2"。橫向主管及各支管之長度、支管間距分配如下：橫向主管182cm，第1層後噴管106cm，第2

層後噴管70cm，第3層後噴管40cm；其間之距離依次為55、45、25.5cm。引擎抽水系統架座與浮筒架間雖可拆裝，但相當費時，因此需僱用起重機上下測試池，而噴管組與高壓管間採固定銜接，抽水系統出水管與高壓管間可拆卸，方便於測試池中組裝，及抽水系統入水管口銜接倒「T」形接頭，兩端以網管延伸，網管套上孔徑 2.5mm之尼龍網，可避免吸入雜物阻塞噴管之噴孔。

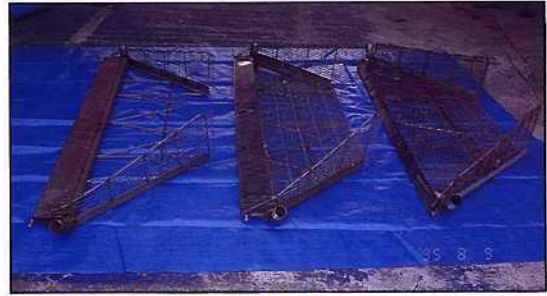
左為由活動刮板與蓋板固定之噴水圓管，
中為18度直角三角形截面之三角柱活動噴水刮管，
右為接近正三角形截面之活動噴水刮管

(三) 測試時發現在橫向主噴管兩端向下噴之鬆土效果較差，是否因兩末端另接分支管到活動刮板上之噴管而減弱水柱強度？經將整組噴管上下反面，使下噴水柱為向上噴，觀察整排水柱在空氣中之高度，經確認兩端之噴水高度與中間部位完全相同，並未減弱。因此導致鬆土效果不同，可能與水柱之噴孔間距分佈有關，即在相同之噴孔間距下，所射出水柱對底土之相互作用力因所在位置而異，在靠近中間處相互作用之鬆動懸浮效果較強，末端之邊陲地帶作用力小而弱。對活動刮板後方之傾斜直條金屬網上各部位均有積料狀況之改良為：設法增加刮板管噴孔之噴水強度，並去除死角，及降低傾斜度。因此再設計製造第2支改良型刮板管，即不再使用加蓋板之1.5"圓管，而焊成三角管柱，截面為銳角18°之直角三角形，與地面垂直邊仍為1.5"另斜邊為13cm，而噴孔在上端三分之一位置處，金屬網固定架在一半位置處，在焊死固定前需先噴水確認噴水柱與金屬網間之角度，此型之三角柱容量較圓管大，理論上水壓降差大，可增加噴水強度，在三角柱兩端加焊轉角改變噴水柱之噴出方向儘可能與側網平行，減少兩端水柱在短距離內與側網交叉又形成死角積料。再經組裝測試後，發現效果已有顯著改善，降底積料量與掉落回池中數量。但兩端刮土較深，形成阻力，在三角

柱斜角平面上略有積沙土現象，尚有待另作改良。第3支改良型刮板管之截面較接近正三角形，與地面垂直邊4.6cm、底部5.2cm、斜邊5.8cm，噴孔相當接近上緣，直條金屬網之固定架在上半部三分之二處，如此可再降低直條金屬網傾斜角。兩端死角之切除面積較大，可增加沿兩側網平行方向之噴水孔數，降低在兩側網內邊緣積料之機會。然而刮土端之銳角角度變大，可能相對增加阻力，而斜邊縮短減少堆積沙土量。在養殖池中測試結果顯示，活動刮板管後方直條金屬網之積料完全改善，採收效率可再提高，但拖曳所需人力仍未減輕，但若提高採收量，在進入輸送機前卻有積料現象，或許與柴油引擎馬力不足有關。因此必須進行第2代之改良。

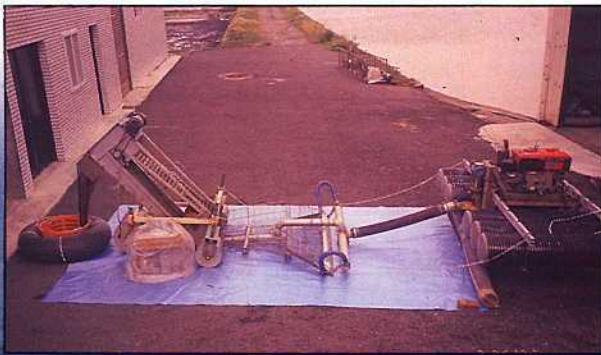
第1代收穫機之主元件：引擎泵浦、噴管集給網、刮板式輸送機之整體配置

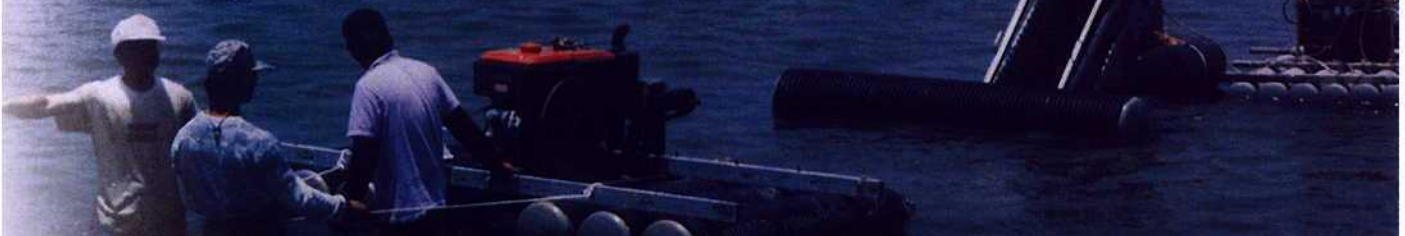
第1代收穫機在養殖池中由人力拖曳收穫測試實況

(一)在池中拖曳阻力相當大，1人拖移困難，2或3人協助較易維持等速移動。以手探測產生阻力之處為活動刮板之兩側因鬆土深度較淺

，刮板被較硬之底土頂住，而愈接近中央部位與硬底間之縫隙愈大，文蛤有可能從縫隙中遺漏。但若將刮板與主噴管間之距離調小，可減輕拖曳所需人力，但刮板與硬底間之縫隙相對增大，必然降低文蛤入網率。另外較嚴重之問題為大量文蛤堆積在刮板後方之傾斜直條金屬網上，向後送之數量有限，在金屬網兩側縮角部位之堆積更嚴重，甚至有可能下滑至刮板掉落回池底。

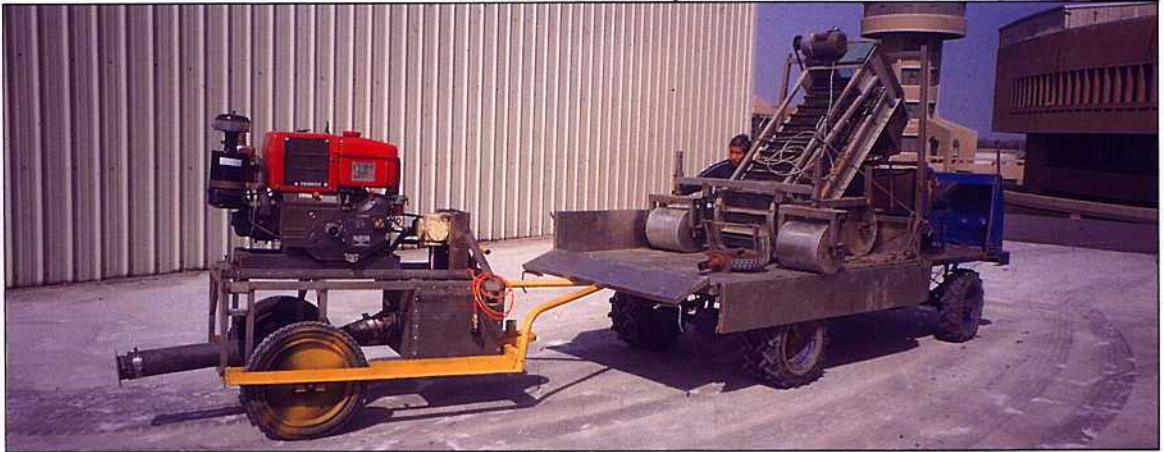
第2代收穫機之23馬力引擎泵浦由三輪板車承載，拆下轉向輪可由貨車在路面拖曳

柴油引擎改用23HP，架座空間需較大，架座底部前端為抽水機浦入水口過濾網箱，底部後端之加強橫桿改斜角加強結構，利於高壓管在後端可配合水深上下自行調整位置。左右兩側浮筒之支架以水平方向插入架座預留之孔洞，再以螺絲緊迫固定，若坡道寬度足夠，則在陸地先安裝固定較方便。而架座在離水時由三輪板車承載，在道路上較長距離行走時，則需拆下前端之轉向輪，板車與引擎座兩者以絞鋼索固定，在斜坡道上下不致滑移。兩者間之脫離需利用池水之浮力及絞鋼索馬達之拖曳力，視水深而定。在水中上板車架承載時，若池水太淺，則需略微傾斜板車插入架座底部，再將鋼索掛鉤鉤住架座拖曳至斜坡道下頂住板車，架座移入板車之固定位置再予固定。若池水太深，則需在斜坡道下端較淺處頂住板車拖曳進入板車之定位點再固定。

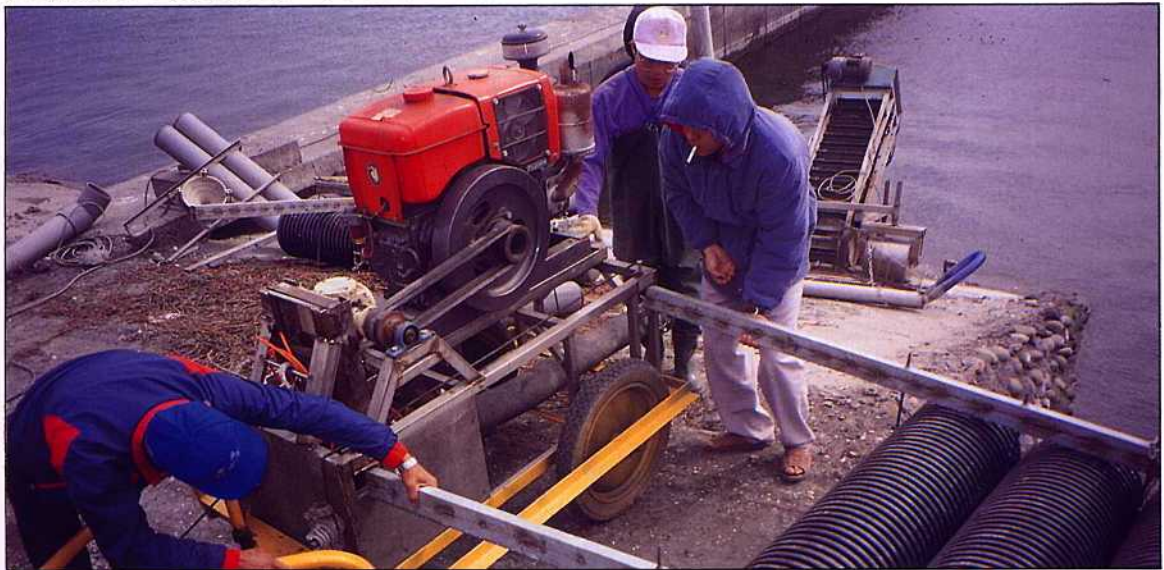
第2代收穫機在下坡道前之路面組裝活動式浮筒架實況

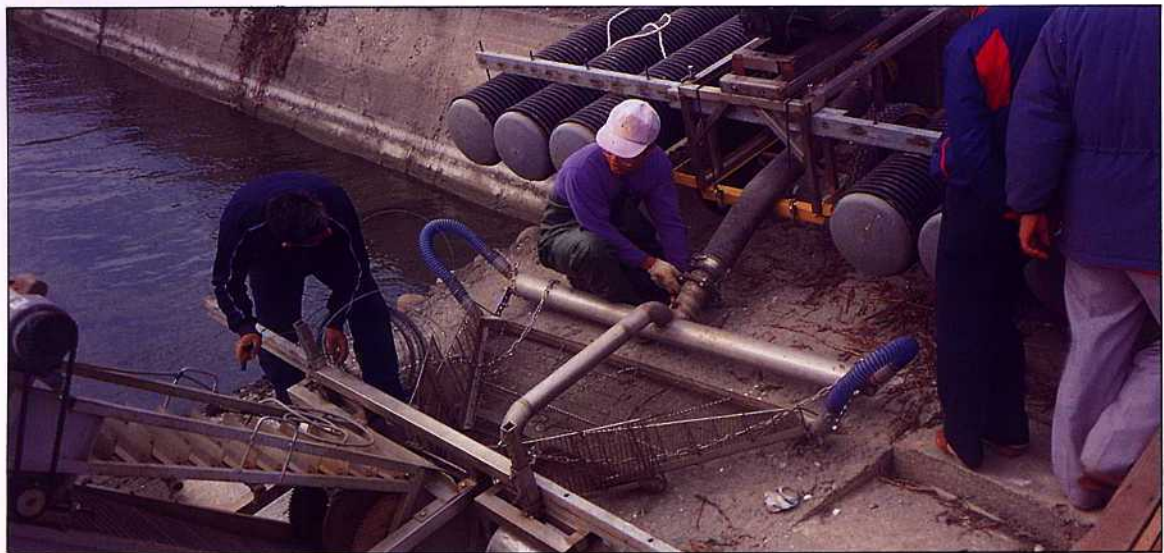
第2代收穫機在坡道上組裝噴管集蛤網與銜接刮板式輸送機之實況

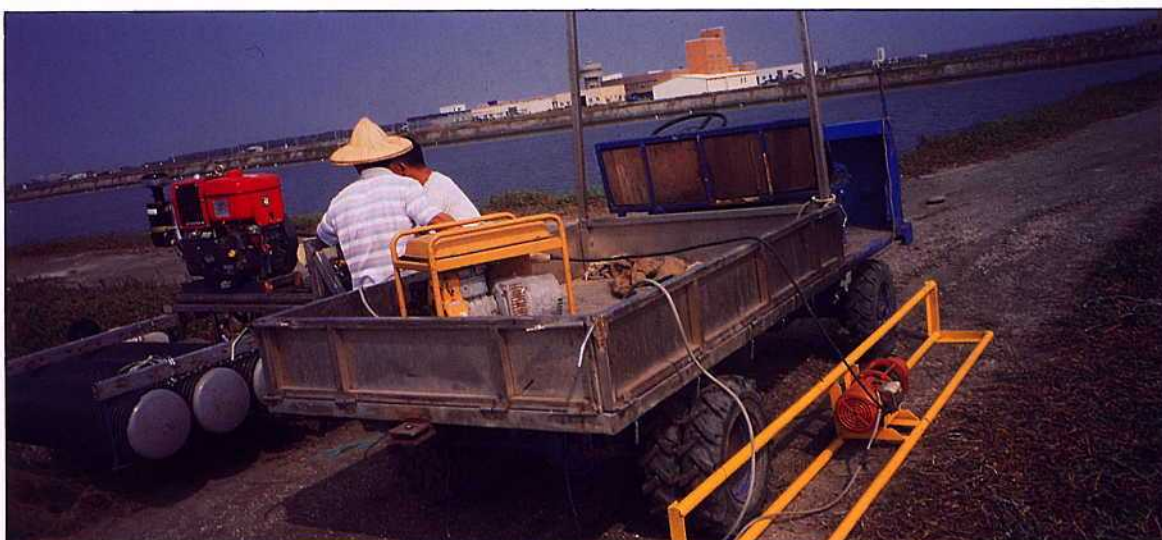
牽引第 2 代收穫機之引擎架座下坡道所使用之絞鋼索馬達與由貨車所固定之架座

為了降低重心，將馬達固定架擺置於地面上，固定架之長度超過搬運車前後輪間距，以前後兩輪頂住固定架，鋼索沿著車底地面至車體另一側，以車體重量壓住四輪固定。

坡道上之路面寬度必須超過 5 m 以上，搬運車體寬度加上絞鋼索馬達固定架寬度 0.35m，以及拖板車兩後輪與前端掛鉤孔間距 1.95m 之總和為 3.72m，如此三輪拖板車在路面上才有約 1 m 以上的空間扣上絞鋼索掛鉤。由靜止推移往斜坡，否則三輪拖板車之後輪需在斜坡上以其他方式頂住固定後扣上鋼索掛鉤。在地面上先組裝浮筒架及浮筒再予固定，而板車與引擎座架在移往現場前即已固定。在設置絞鋼索架前，需先確認車體與坡道是否垂直及絞鋼索架是否緊靠車體前後兩輪，再拉出絞鋼索掛鉤住拖板車掛鉤孔，啟動電源開關放出絞鋼

索，再將板車向斜坡道推移，視情況以間斷性鬆開鋼索。但當絞鋼索架之角度不正確，鋼索將磨擦架緣或其他部位。往上拖曳時也因絞鋼索架角度不正確而在絞盤上同一位置纏繞，無法在轉軸上均勻分佈，而有跳落現象需予避免。

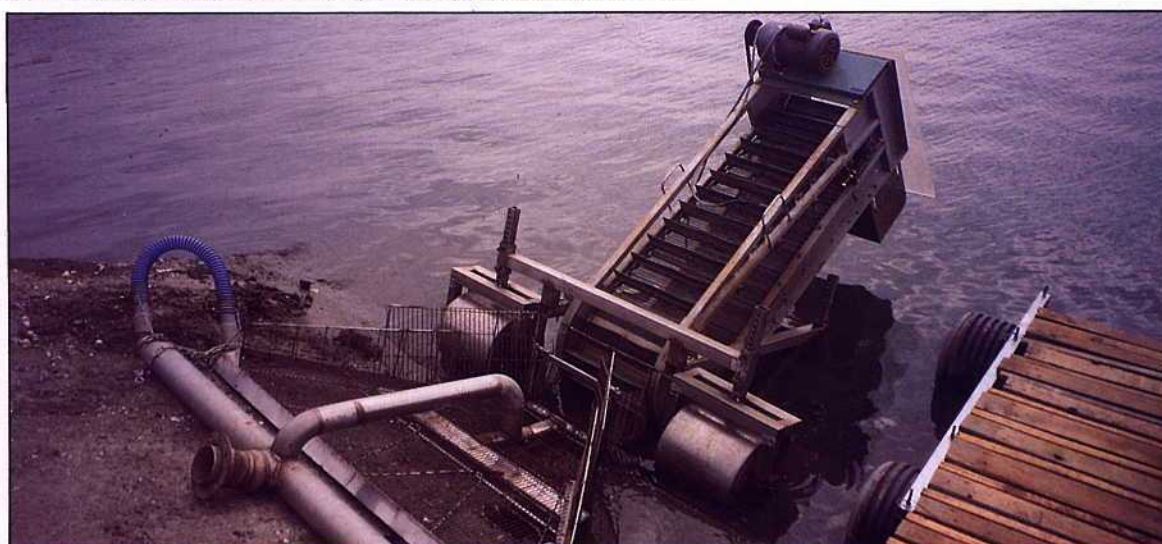
第 2 代收穫機所使用之改良式噴管集蛤網、第 2 層後噴管即可銜接輸送機入料金屬軟網

第2代所使用噴管組向下噴之主噴管之噴孔間距為中間部位大於兩端，即正中央之兩孔間距為20mm，最外端兩孔間距為10mm，由外向內以0.17mm遞增，182cm長之主噴管共120個噴孔，以不等距分佈，降低水柱之相互作用所形成鬆土深度不同之缺點。為了緩和三角活動刮管所附金屬直條網之傾斜度，減小與地平面間之角度，可降底文蛤在網上積料之機率，而將第1道後噴管改為半管，即施工時將圓柱管剖開，以平板焊回，原為直徑高度降為半徑高度。第2代噴管組僅剩兩層後噴管，即第1代的第2層後噴管省略，如此可縮短文蛤在集蛤網上之移動距離，更可避免積料，同時縮短整體架構之長度。而活動三角柱刮管仍沿用第1代之第2次改良者。

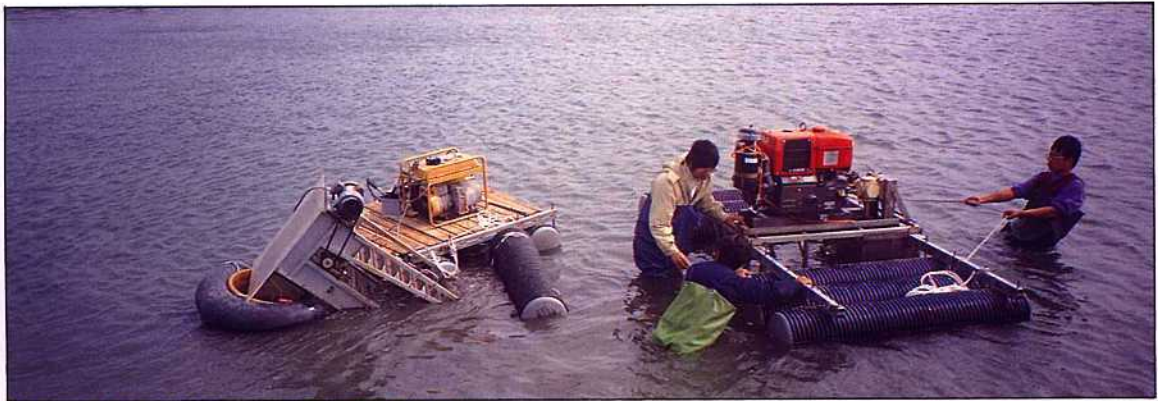
第2代收穫機在養殖池中由3人推拖拉曳收穫測試實況

氣無法排出，而抽不到水。高壓管被引擎架座限制住，無法舉昇噴管組倒灌水，以左右晃動整體浮筒架座及調整引擎轉速才緩慢排出空氣，而泵浦原有之排氣注水小孔浸泡在水中，且在網箱內，在現場無法開啓該小孔。經一段長時間排氣後，開始噴水，穩定引擎轉速，進行拖曳，至少需2人在前端拖曳才感覺較不費力，若1人在前拖，兩人在兩側浮筒後端推，則較輕鬆，速度可較快。但鬆動底土之深度除與噴水壓力及作用水量有關外，與拖曳速度亦成正相關，以較正常快之採收速度拖曳100m以上，返回池邊，僅獲得1簍之夾雜物，文蛤佔極少部份。該池業者表示，傳統收穫機之第3次清理池底同樣拖曳距離之收穫量遠超過此量。

分析影響收穫率之原因可能拖曳太快，鬆土深度不足，而傳統採收至少鬆動4-5cm之底土，本測試較快之速度拖曳僅鬆動2.5cm左右之深度，再以傳統採收速度拖曳，其深度也不超過4cm以上，否則再放慢速度則不合乎效益。再經不同拖曳速度與調整引擎轉速控制噴水壓力與水量測試採收效率，仍未見明顯改善，因此懷疑池底經2次傳統收穫機之採收後，可進入測試用集蛤器之文蛤或夾雜物已不多，且測試用直條金屬網網目有兩種規格，部份夾雜物可通過較大之網目。若仍在此空池測試，很難確認採收效率是否有改善，若以第1次採收後之養殖池測試才可與傳統收穫機互作比較。

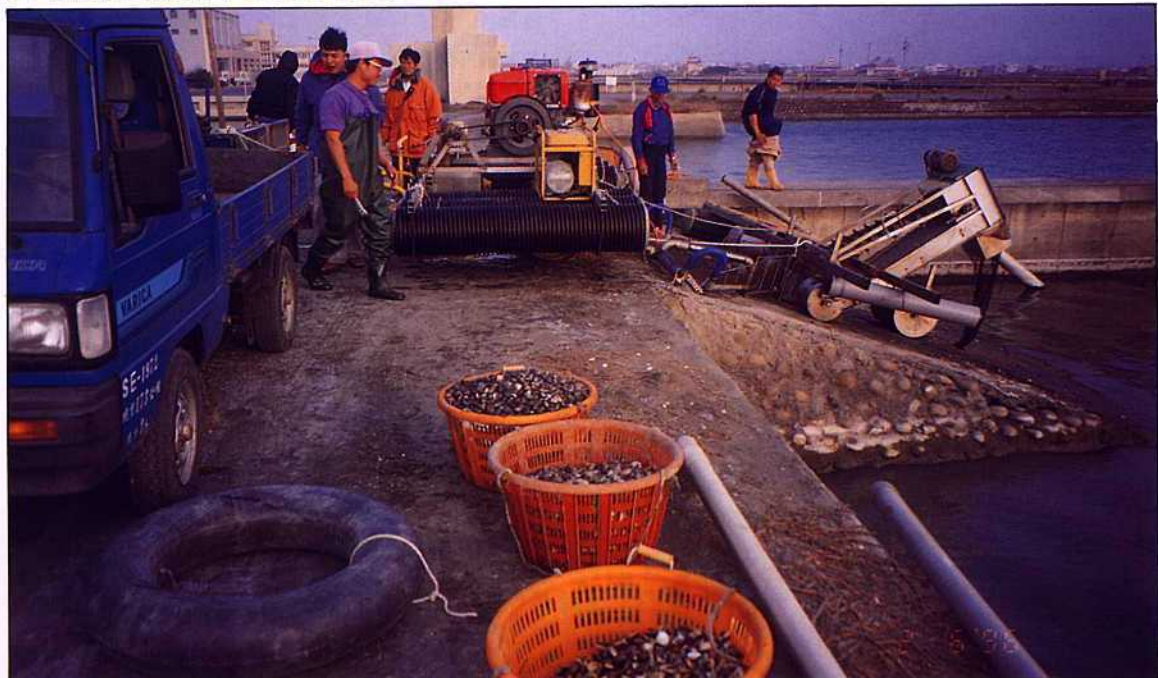
第2代收穫機完成測試由絞鋼索馬達牽引上坡道準備拆卸及所收穫之文蛤實況
